# ANEMAS ZİNDANLARININ RESTORASYONUNDA KULLANILACAK ONARIM HARCININ ÜRETİMİ İÇİN YAPILAN DENEYSSEL ÇALIŞMALAR

SEDEN ACUN ÖZGÜNLER\*, EROL GÜRDAL\*\*, GÜLÇİN KAHRAMAN\*\*\*

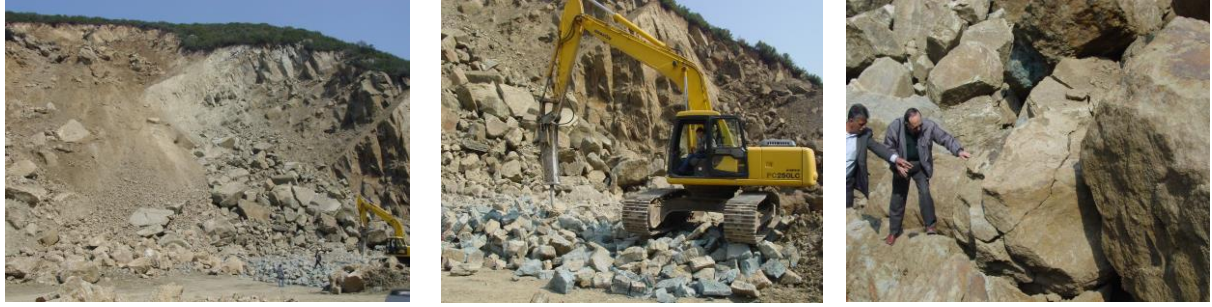
Bu puzolan örneğinde XRF yöntemi ile kimyasal analiz, kızdırma kaybı ve X-ışını analizleri yapılmıştır. Sonuçları aşağıdaki tablolarda gösterilmiştir.

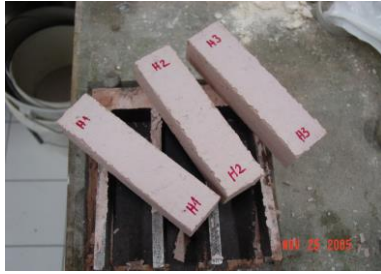
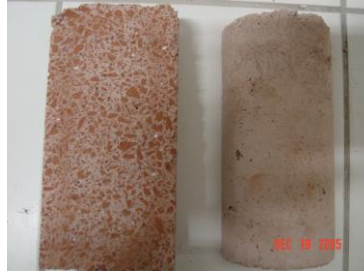
Şekil 4.a.b.c. Laboratuvar ortamında hazırlanan horasan harcı numuneleri

Kaytazdere'den getirilen malzemenin puzolanik aktivite değerlerinin uygun bulunmasından sonra, horasan harcı içindeki davranışı araştırılmıştır. Bu amaçla, Anemas Zindanları'ndan alınan örneklerin kireç, tuğla tozu ve kırığı oranlarına uygun olarak, kireç ile tepkimeye girecek miktarlarda puzolan katkısı katılarak harç numuneleri hazırlanmış, bir haftalık kürleme sonunda ortalama 10 MPa (100 kgf/cm<sup>2</sup>) lık basınç dayanımı bulunmuştur. Aynı karışımdan 4 mm ve 8 mm altı tuğla kırığı agregalı olmak üzere hazırlanan numuneler, üretimden sonra 1 ay nemli ortamda bekletilmiştir. Bu süre içinde, harcın dağılmadığı ve dayanımının 14 MPa'ya yükseldiği görülmüştür.

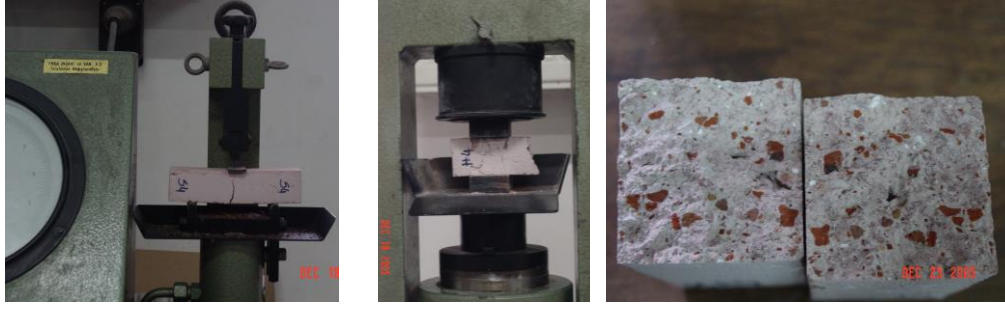
**Şekil 5.** Onarım harcı numunelerinin mekanik özellik deney resimleri

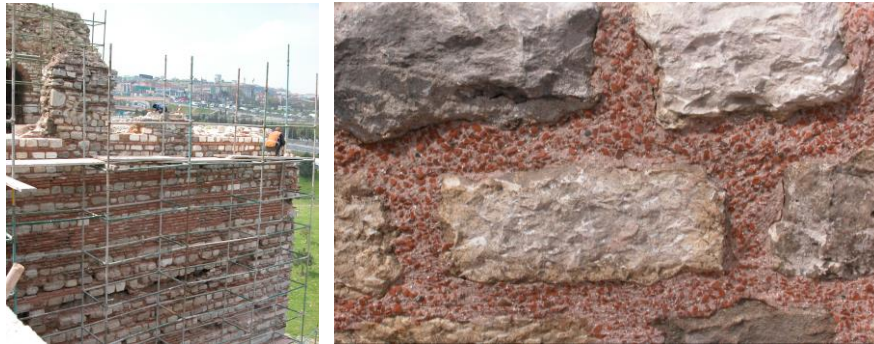
**Şekil 16.** Anemas Zindanları restorasyonu sırasında kullanılan onarım harcının durumu (2006).

Laboratuar sonuçlarının olumlu bulunmasından sonra karışım oranları belirlenmiş ve Ayvansaray'da bulunan Anemas Zindanları'nda, daha önce kullanılmış olan özgün harçların dokusunda ve benzer kireç/agrega oranlarında bileşimler hazırlanmış ve uygulanmıştır.

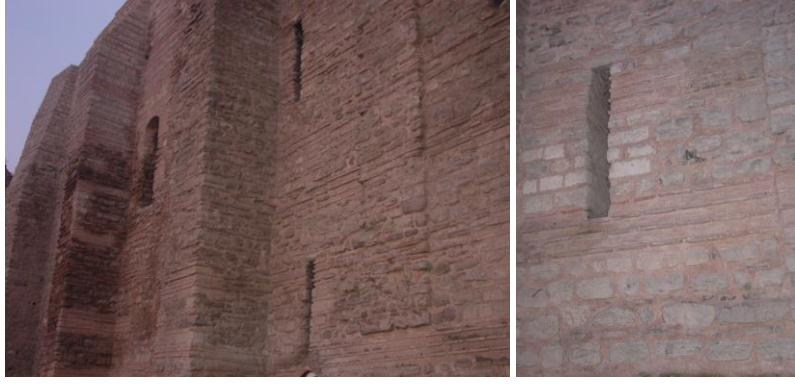
**Şekil 17.** Anemas Zindanları restorasyonu sırasında kullanılmış olan onarım harcının 1 yıl sonraki görüntüleri (2007).

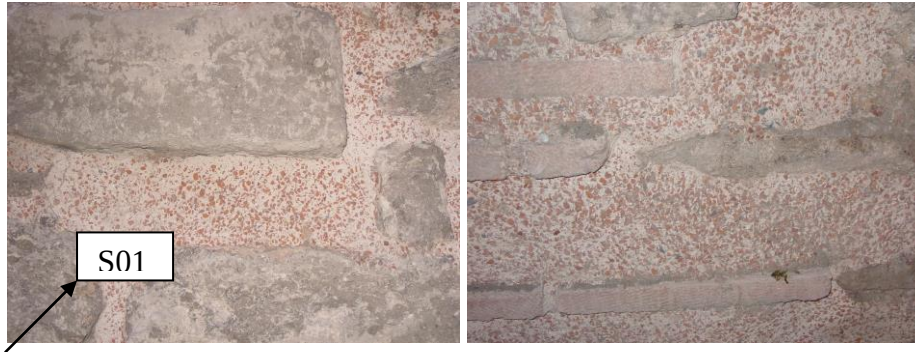
**Şekil 18.** Anemas Zindanları restorasyonu sırasında kullanılmış olan onarım harcından incelenmek üzere alınan örnek yeri
